A Széna tér – Húvösvölgy bicikliút biztonságosabbá tétele

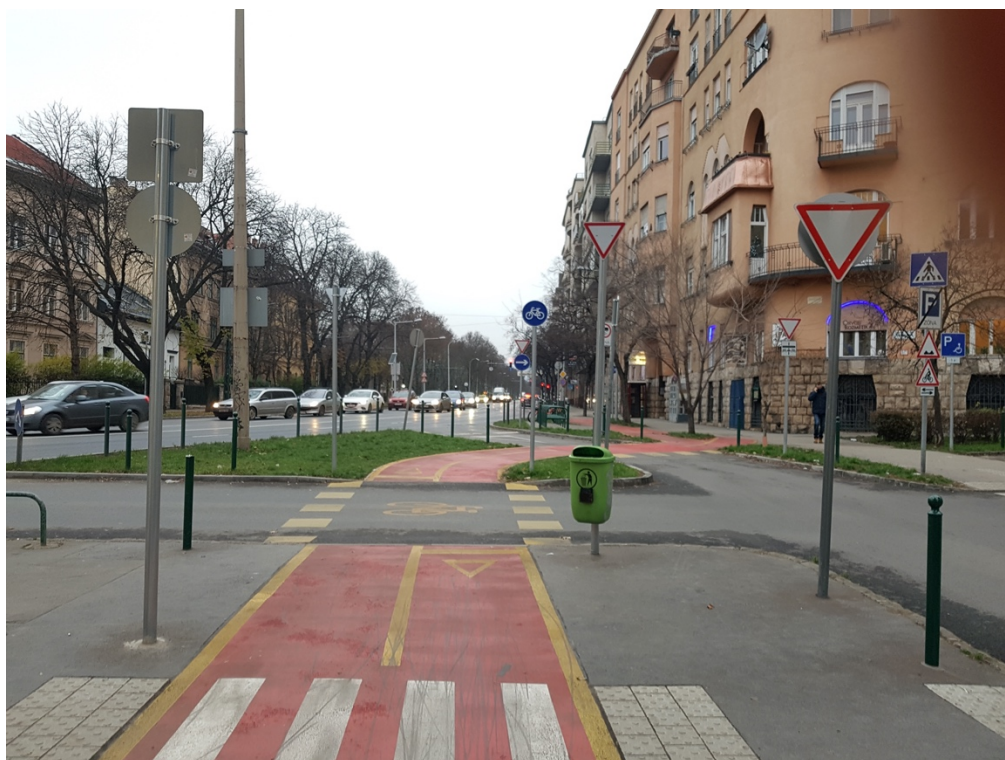
A Retek utca végében a bicikliút keresztezi a Káplár utcát, majd magát a Retek utcát. Itt a biciklistáknak a Retek utcában elsőbbségük van, néhány méterrel odébb, egy gyors kanyar után a Káplár utcánál viszont megfordul a helyzet és a biciklisták kell elsőbbséget adniuk a gépkocsiforgalom részére. Ez a megoldás bonyolult, félreérthető és balesetveszélyes, ráadásul ellentmond a KRESZ szellemének. A Káplár utca vége ugyanis egyirányú a Szilágyi Erzsébet fasor irányából. Az onnan érkező gépkocsivezetők eleve lassan hajtanak a beláthatatlan jobbkanyarban, nagy többségük pedig most is elsőbbséget szokott adni a fasorral nagyjából párhuzamos úton hajtó biciklistáknak a KRESZ 31. §. 5b szellemében, mely szerint „Elsőbbséget kell adni ... jobbra bekanyarodó járművel a kerékpársávon vagy az úttest mellett levő, attól jobbra eső kerékpárúton, gyalog- és kerékpárúton érkező jármű és gyalogos részére.”

1. kép. A Retek utca – Káplár utca – Szilágyi Erzsébet fasor kereszteződés. Elöl a Káplár utcánál a biciklistáknak kell elsőbbséget adniuk; hátul a Retek utcánál övük az elsőbbség.

Fontos lenne egyszerűbbé és észszerűbbé tenni ezt az útkereszteződést azzal, hogy nemcsak a Retek utca, hanem a Káplár utca kereszteződésében is élvezzenek elsőbbséget a biciklisták. Ehhez át kell festeni a kereszteződést és nemcsak magában az útkereszteződésben, hanem már a kanyar előtt a Szilágyi Erzsébet fasoron is ki kell helyezni a megfelelő jelzőtáblákat („elsőbbségadás kötelező”, „kanyar után kereszteződés bicikliúttal”).

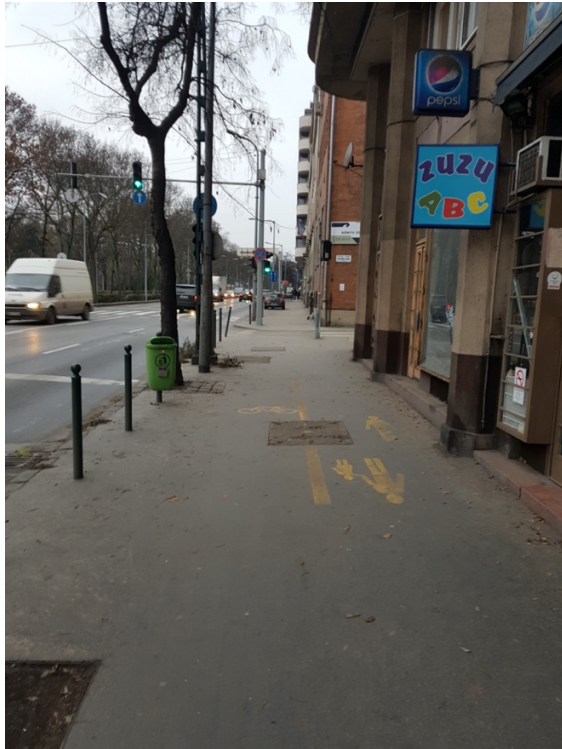
Ezen a forgalmas szakaszon a kerékpárutat a megépítéskor vörös festékekkel különböztették meg a mellette futó gyalogjárótól. A festék mára kifakult és nehezen észrevehető. Bizonyos fontos pontokon (például a Szilágyi Erzsébet fasor II. kerületi oldalán, valamint a Városmajor villamosmegálló és a Fogaskerekű vasút végállomása közötti gyalogátjárónál) azonban nem is festették fel a bicikliutat. Emiatt a szakasz nagy részén gyalogosok kerülhetnek a biciklisták útjába, és viszont.

2. kép. Részlegesen elválasztott bicikliút a Szilágyi Erzsébet fasor II. kerületi oldalán, a Retek utca és az Ezredes utca között.

Itt a teljes szakaszon fel kell festeni a bicikliutat, egyértelműen és feltűnően. Vörös úttest és fehér vagy sárga elválasztó vonal lenne ideális.

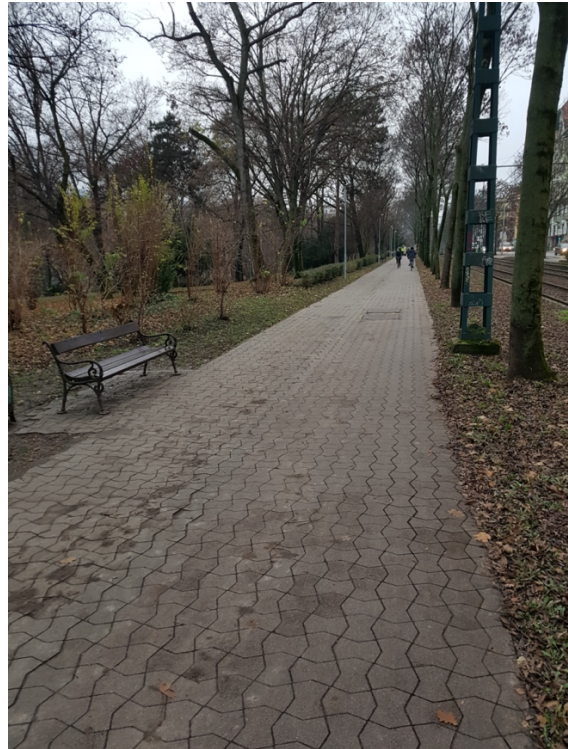
3. kép. Kifakult festésű bicikliút (jobbra) és festetlen gyalogjárda (balra) a Szilágyi Erzsébet fasor XII. kerületi oldalán.

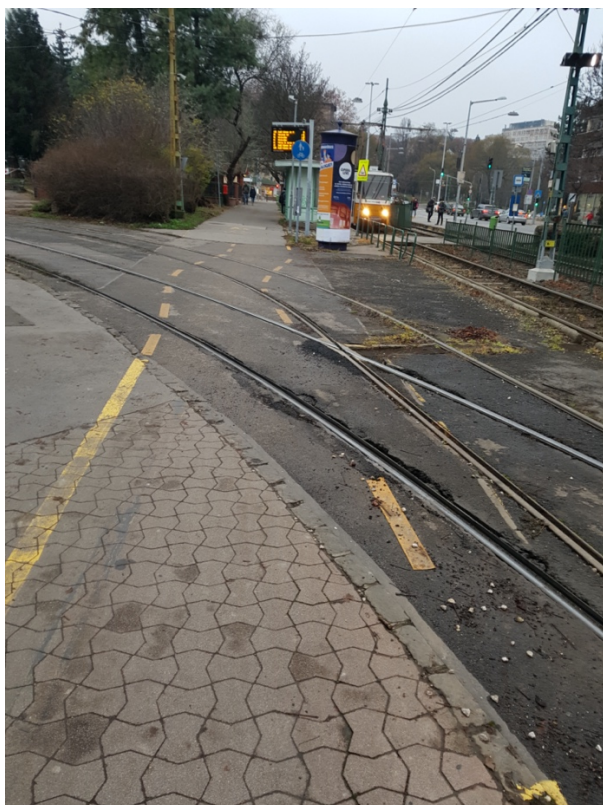
Az 59-es villamos pályája a Szent János kórháznál egy hurkot ír le, mielőtt csatlakozna az 56-os és a 61-es villamos pályájához. Ott, ahol a kerékpárút a hurkot keresztezi, egy ív van felfestve, mely szembefordul a villamos indulásával.

Sajnos a mostani elrendezés is balesetveszélyes. Az ív az egyik végén éles, a másik végén tompa szögben keresztezi az 59-es villamos pályáját. Ahol éles szögben keresztezi, ott az óvatlan biciklista a kerekével beragadhat a sín vájatába. Magam is a szemtanúja voltam egy ilyen esetnek, amely szerencsére nem járt sérüléssel.

4. kép. A bicikliút keresztezi az 59-es villamos pályáját a Szent János kórház végállomásnál. Jobboldalt az 56-os és a 61-es villamos vonala.

Az ívet úgy kell megváltoztatni, hogy a bicikliút végig derékszögben vagy tompa szögben keresztezze a síneket és ezzel csökkenjen a balesetveszély. Ezt az ív átfestésével lehet elérni, és szükség esetén a járdaszegély lesüllyesztésével a sínpálya keleti oldalán.

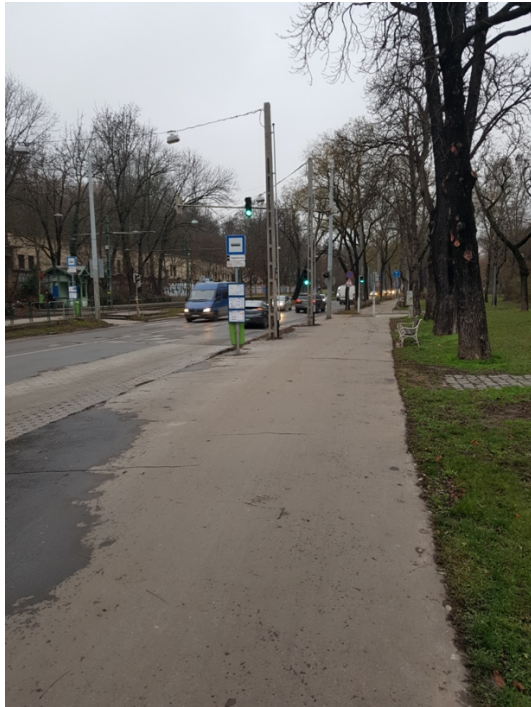
A bicikliút több BKSZ-megállót is átszel: a Szent János kórház (56-os és 61-es villamos), a Nagyajtai utca (129-es, 156-os busz), a Budagyöngye (22-es buszcsalád, 129-es busz, Volánbusz) és az Akadémia (129-es busz) megállókat. Itt ahogy sincs elválasztva a bicikliút a megállók területétől. Nyilvánvaló kockázattal és konfliktusokkal jár a biciklisták keresztülvezetése a várakozók között.

5. kép. A gyalogos- és bicikliút átvezet a Nagyajtai utca buszmegállón.

Az elvárható minimum legalább a forgalmasabb megállónál (Szent János kórház, Budagyöngye) a biciklistákat jelzőtáblákkal, a járókelőket felfestéssel figyelmeztetni a kereszteződésre. Ezen felül fel kell mérni, hogy a felsorolt megállókban el lehet-e választani valamilyen módon a bicikliutat a gyalogosok által használható területtől.

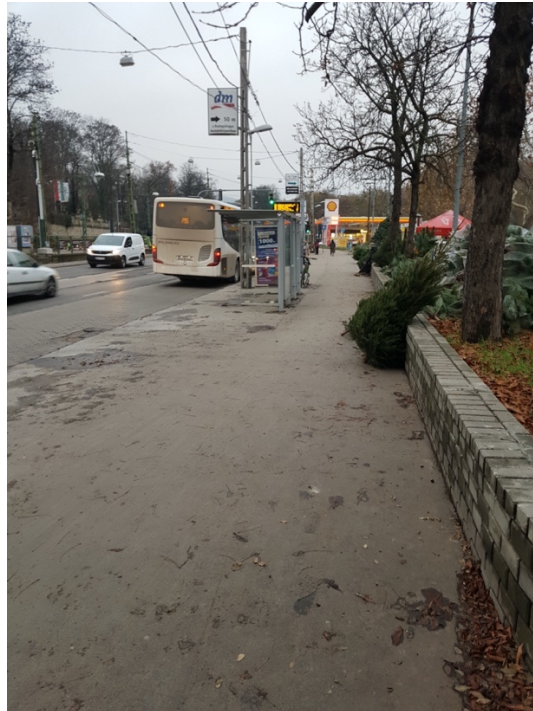
6. kép. A gyalogos- és bicikliút átvezet a Budagyöngye buszmegállón (a várakozók száma a szokásosnál alacsonyabb).
